## 誤反応

Rev. 2011/02/04.

対象; DL1、DL2 シリーズ全て (DL1 は一部分対象外)  
不具合箇所; MEMBRANE-SHEET(メンブレンシート)/MATRIX-SHEET(マトリクスシート)周辺  
症状; 誤反応  
対応; 下記1番から順番に試して下さい。

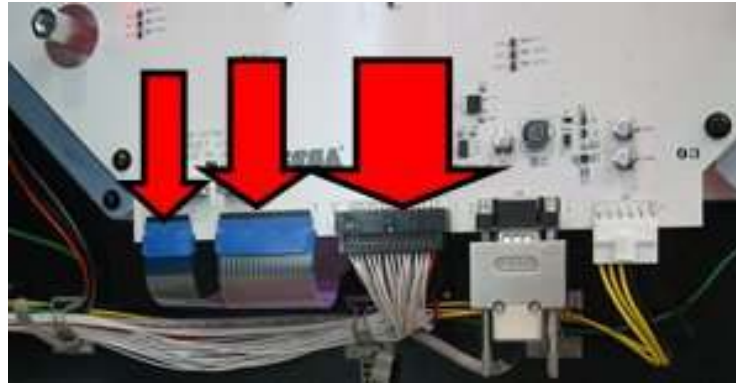
写真 ; DX/EX

マトリクスシート と マトリクス中継基板は正常か確認。

裏面のターゲットボードを外して直接指で押し、

反応を確認し正常に反応すればマトリクスシート以外の不良

⇒ 正常に動いたらマトリクスシートやマトリクス中継基板の不良。

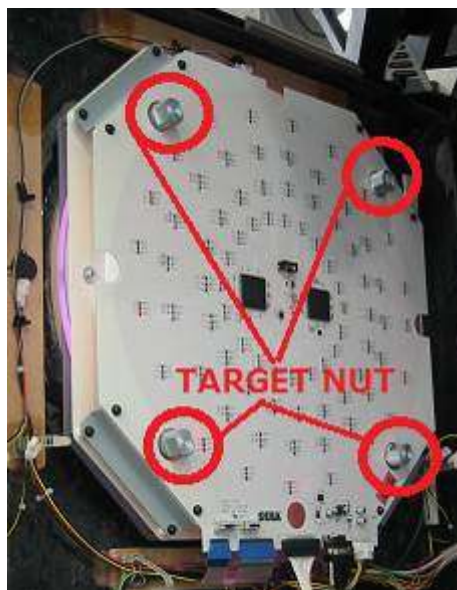
写真 ; DX TARGET NUT x4

輸送(特に長距離)や、同じ店舗内でも台を移動することで、ターゲット周辺のネジやナットに緩みやセグメントの噛み込み等が生じ、誤反応・無反応・スタックセグメント等の原因になります。

EX/DX の場合、ターゲットナット(ターゲット裏面)は緩んでいないか？

⇒ ターゲットナット(ターゲット裏面)の調整・ターゲット全体の組み直し。
